Геодезический мониторинг при наблюдениях за осадками и деформациями нижних фундаментных плит турбогенераторов ГРЭС

³ АО «АО Станция Экибастузская ГРЭС-2»

Geodetic monitoring during observations of settlements and deformations of the lower foundation slabs of turbogenerators at state district power plants

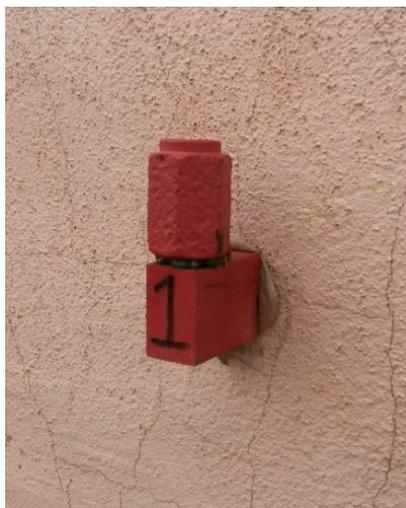
ленными на фундаментах оборудования, колоннах каркаса зданий и сооружений, опорах эстакад. Количество измерительного оборудования в разные годы менялось. Репера Рп-1 и Рп-2 располагаются в районе постоянного торца главного корпуса и конструктивно относятся к грунтовым реперам. Рп-4 - стеной репер, установленный на стволе дымовой трубы № 2. Осадочные марки, в основном, представлены типовой маркой с защитной крышечкой рис. 2. Такая конструкция при должном уходе обеспечивает длительную сохранность наблюдаемой головки марки.

Рис. 2. Осадочная марка с защитным колпачком

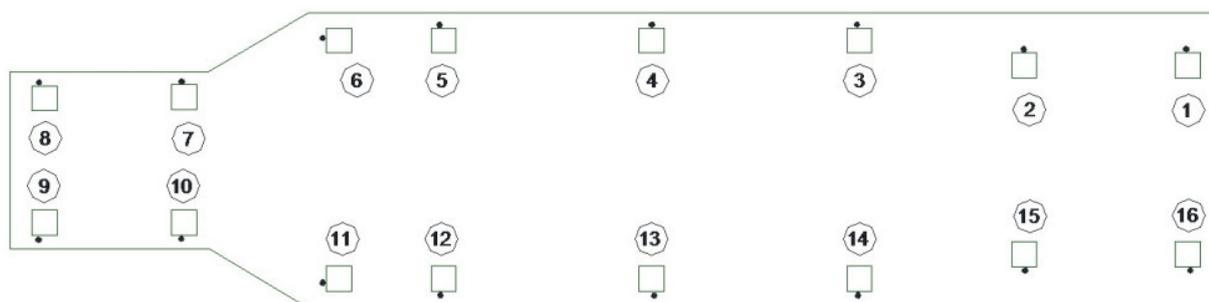
Данные исследования включают в себя контрольный цикл высокоточного геометрического нивелирования осадочных марок, установленных на колоннах каркасов фундаментов на отметке +0,6 м турбогенераторов ТГ-1 и ТГ-2 АО «Станция Экибастузская ГРЭС-2». Временной интервал всего периода наблюдений составил 22 года. Предыдущие измерения были выполнены три года назад. В настоящий цикл наблюдений также были включены все существующие репера с целью проверки устойчивости исходной высотной основы, с включением марок, использовавшиеся для проложения высокоточных нивелирных ходов, соединявших репера.

Цикл высокоточного нивелирования выполнялся по осадочным маркам расположенных на колоннах фундаментов плит турбогенераторов на отметке +0,6 м рис.3. На рисунке Рп-1, Рп-2 и Рп-4- составляют исходную высотную основу.

Рис. 3. Места расположения и нумерация осадочных марок

– на обоих фундаментах турбоагрегатов необходимо провести мероприятия по восстановлению доступности осадочных марок.

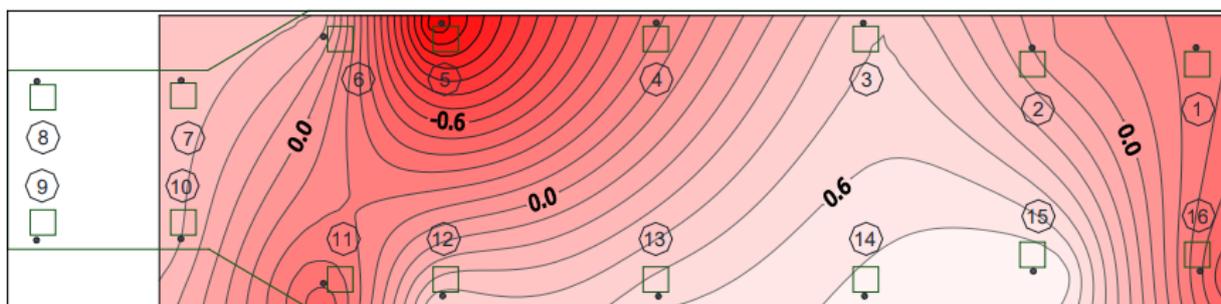
По результатам наблюдений последнего цикла построена общая схема деформаций рис. 4.

Рис. 4. Общая схема деформаций

Наибольшую осадку (минус 1,4 мм) получила колонна № 5. Общая деформация этой колонны за весь период наблюдений составила минус 24,8 мм, что не превышает общие осадки других колонн, величины которых находятся в промежутке от минус 23 до минус 26 мм. Остальные колонны имеют значения отклонений в пределах точности измерений. Результаты данных исследований не превышают допустимых и не могут негативно влиять на работу оборудования.

- осадки и деформации, произошедшие за последние три года на фундаментных плитах ТГ-1 и ТГ-2, не превышают допустимых и не несут никакой угрозы для работы оборудования;

– рекомендуется произвести закладку как минимум двух дополнительных реперов;
